## Favizsgálati Adatlap

Helység 8308 Zalahaláp

Terület : Park utcai közpark, Gps Koordináták: 46.913325,

Fafaj (magyar név) Hegyi mamutfenyő

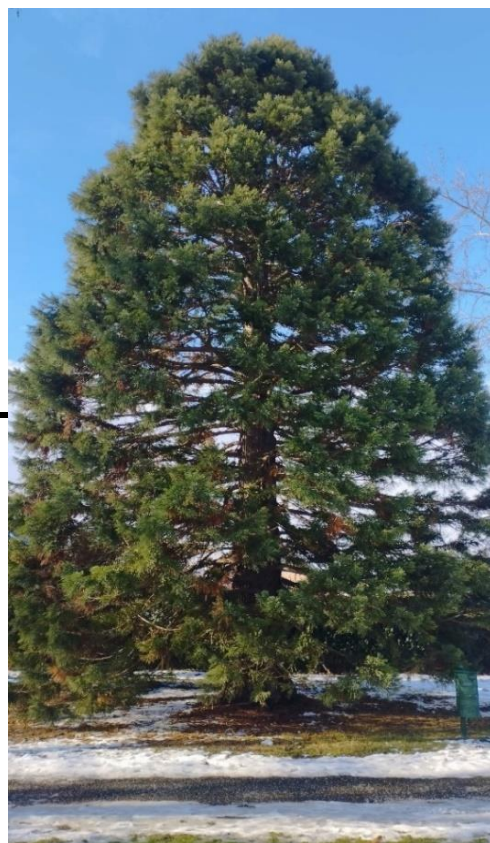
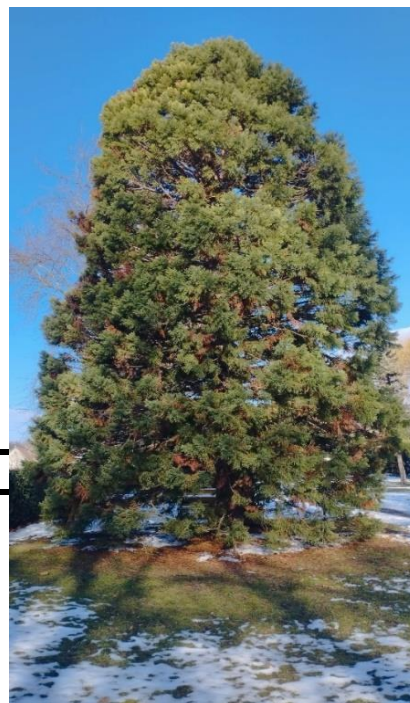
| gyökérzet a helyéről kimozdult | <b>Radó féle osztályzat (B) : 5</b> |
| Láthatóan fejlett gyökérzet,<br>optimális termőhelyen | A törzs nem károsult |

| <b>osztályzat (C) : 5</b> A korona<br>formája (a fajra jellemzően) ép, a<br>lombveszteség nem haladja meg a<br>10 százalékot | légvezeték a koronában<br>abroncsos fém kötés |

| <b>Fa védettsége és településen<br/>belüli elhelyezkedése (E) 3</b> | <b>Radó féle osztályzat (D) : 5</b> |
| Jelentős városképi környezetben<br>álló fa | <b>osztályzat: 4</b> A fa<br>kismértékű ápoláshiányt |

| <b>Koronaalap kezelése</b><br>fatest kezelése<br>odvak kezelése<br>statikai megerősítés | <b>Korona kezelése</b><br>gallyazás<br>korona ritkítás<br>korona könnyítés<br>ifjítás<br>vázág sérülés kezelése<br>vázág odvasodás kezelése<br>statikai megerősítés Cobra rendszerrel | <b>Kezelési javaslat:</b> A fa törzsén gyantafolyások láthatóak és elszáradó ágvégek jelzik elsősorban a vízhiányt. A tünetek vélhetően a megváltozott forró meleg nyári klímának az eredménye . A fa gyökerei számára a víz szabad bejutását elő kell segíteni gyeptöréssel a csurgó területen (koronaátmérő+10%) valamint a talajba bejutó víz visszatartásáról kellene gondoskodni. Ezt a kialakított feltört részen szervesanyag komposzt és érett marhatrágya keverékének 10cm es terítésével és 5 cm fadarálékkal feltöltve lehetne megvalósítani. A park vízellátottságáról lehetne gondoskodni, a park mellett folyó patakba fenékküszöbök behelyezésével, mely az összes faállományra kedvező hatással lenne , főképpen a nyári aszályos időszakban. |
